TESIS
ANÁLISIS DE VULNERABILIDAD EN DESASTRES SOCIO-NATURALES Y
ANTROPOGÉNICOS EN LOS CORREGIMIENTOS BARRIO BALBOA Y
BARRIO COLÓN DEL DISTRITO DE LA CHORRERA

TESIS PRESENTADA COMO UNO DE LOS REQUISITOS PARA OPTAR AL
TÍTULO DE MAESTRÍA EN GEOGRAFÍA REGIONAL DE PANAMÁ

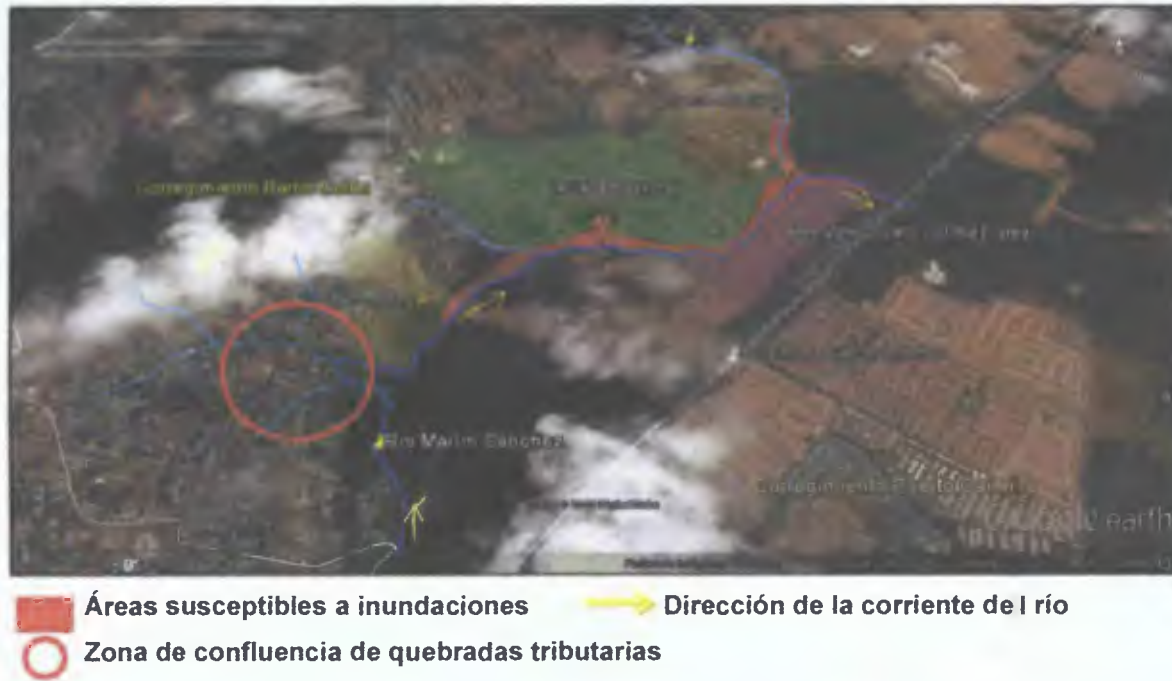
Áreas susceptibles a inundaciones. Parte Sur de Barrio Colón

Características de riesgo: Para esta zona el mapa de suelo nos muestra un **drenaje imperfecto (N)**, además de considerar su material de origen de suelo como **llanos aluviales (Fa)** con **pedregosidad (0)** sin piedras o algo moderadas, lo que hace de esta zona muy vulnerable en caso de precipitaciones intensas y desborde del río, ya que no produce una infiltración rápida del agua ; estas características junto a una serie de modificaciones de terrenos y rellenos que se han realizado para la construcciones de residenciales y sumando a esto la gran cantidad de desperdicios tanto orgánicos como inorgánicos que se han estado acumulando en el cauce del río y las intensas escorrentías que bajan de las zonas altas, han ido incrementando las situaciones de riesgo y provocado inundaciones en las partes bajas.

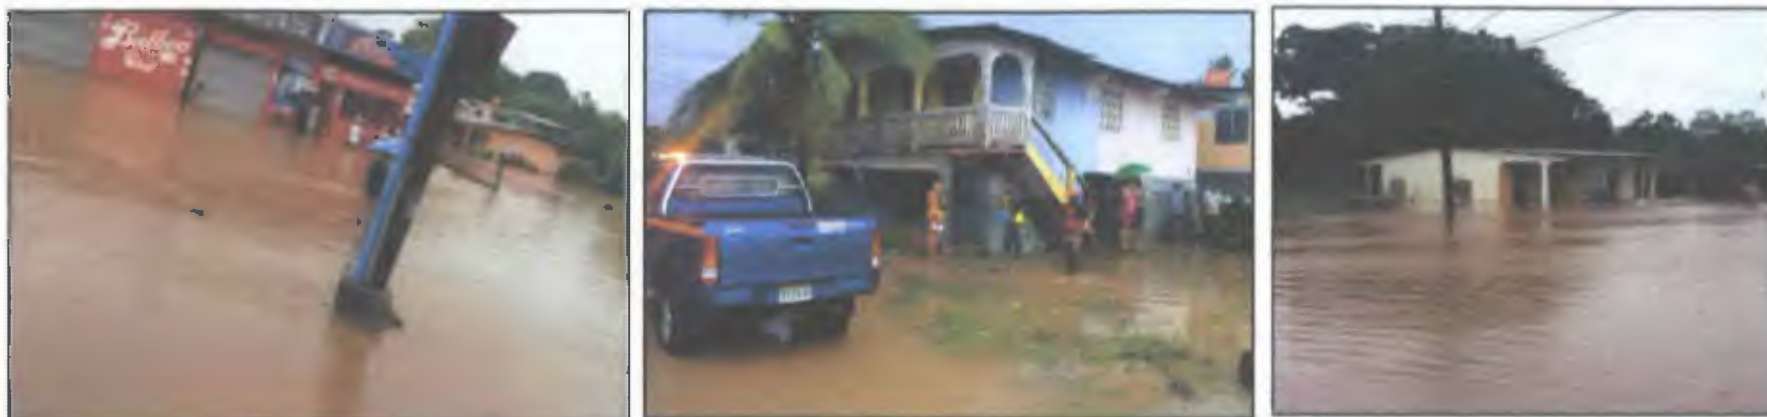
Área B. Barriada Industrial

Inundaciones 22 de septiembre del 2014.

Analizando la imagen satelital anterior, vemos que antes de llegar al área B (Barriada Industrial límite entre esta y la entrada del residencial Valle Dorado) el río Martín Sánchez recibe en la zona de confluencia de quebradas menores, una gran cantidad de agua proveniente de estas y de escorrentías que descargan en esta zona. Este volumen de agua provee de mucha energía y fuerza a la corriente del río, al punto que el mismo se desborda en las zonas bajas que forman parte de la comunidad San Mateo y en especial esta área, parte final de La Barriada Industrial, donde los casos de inundación son reincidentes.

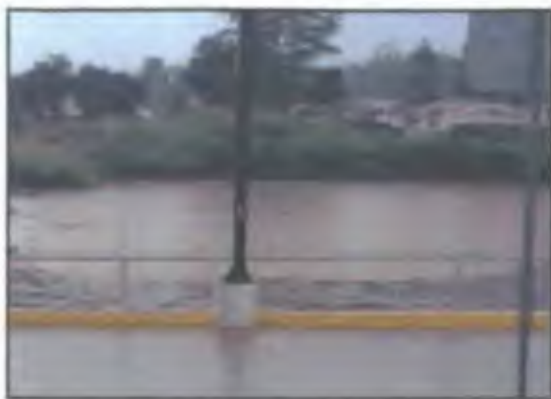
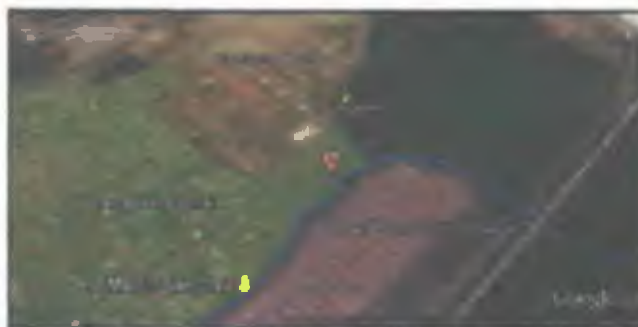
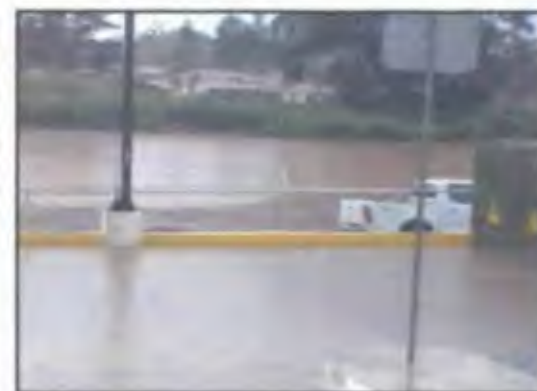
Área C. Barriada Industrial, Urb. Fuente del Chase y Res. Valle Dorado (Última Etapa)

Inundaciones del 22 de septiembre del 2014.

Las fotos son del campo de juego de bola suave inundado, el cual pertenece a la Barriada Industrial (según análisis cartográfico), detrás de la sala de hemodiálisis de la policlínica Dr. Santiago Barraza, lugar donde el río Martín Sánchez recibe las aguas de la quebrada **El Puente**, misma que nace a kilómetro y medio (1.56km) en los terrenos de Lomas de Mastranto, a una altura de 85 m s.n.m. para descender a 39 m s.n.m en este punto, el agua de la misma quebrada y la gran cantidad de escorrentías que se suman al cauce han provocado inundaciones en esta zona considerada una llanura aluvial, según el mapa de suelo y donde muchas viviendas se han construido.

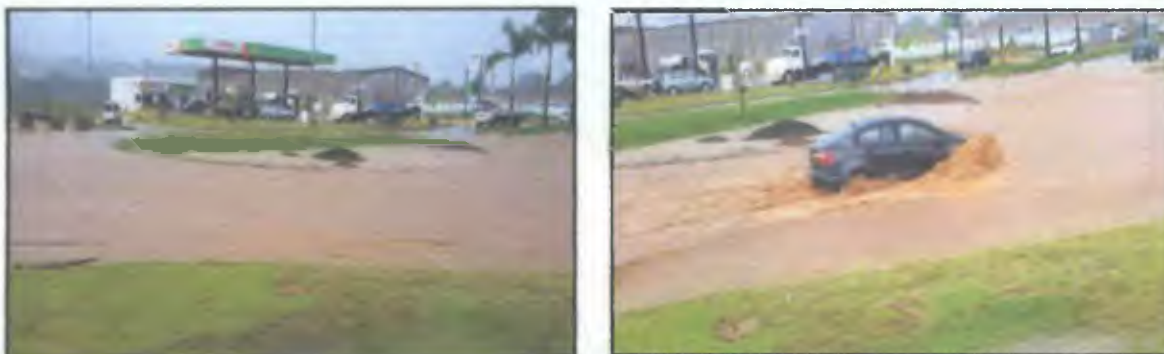
Inundaciones por escorrentías en la vía principal del boulevard Costa Verde. Barrio Colón. Fotos: Raúl Vega. <http://www.telemetro.com/nacionales/Inundaciones-Andes-Tocumen-fuertes-lluvias-0-752625387.html> - 14 NOV 2014 02.27PM

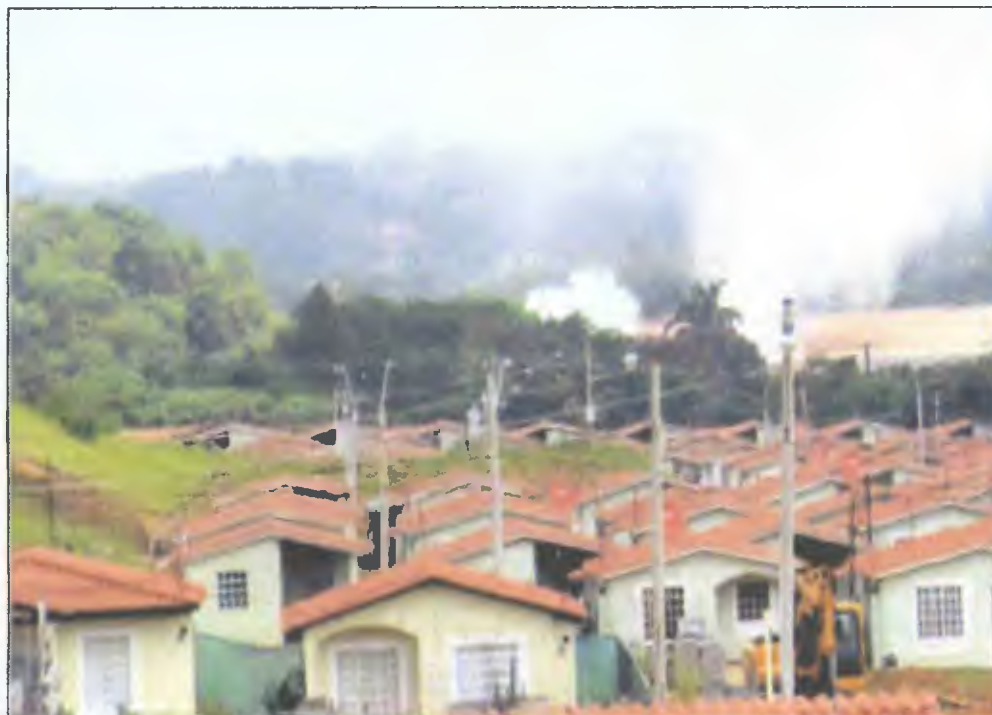
La nube de humo que aparece detrás del residencial Villas de Monte Limar, es producto de las operaciones de fabricación de bloques de arcilla de una empresa en el área. Foto: autor desconocido

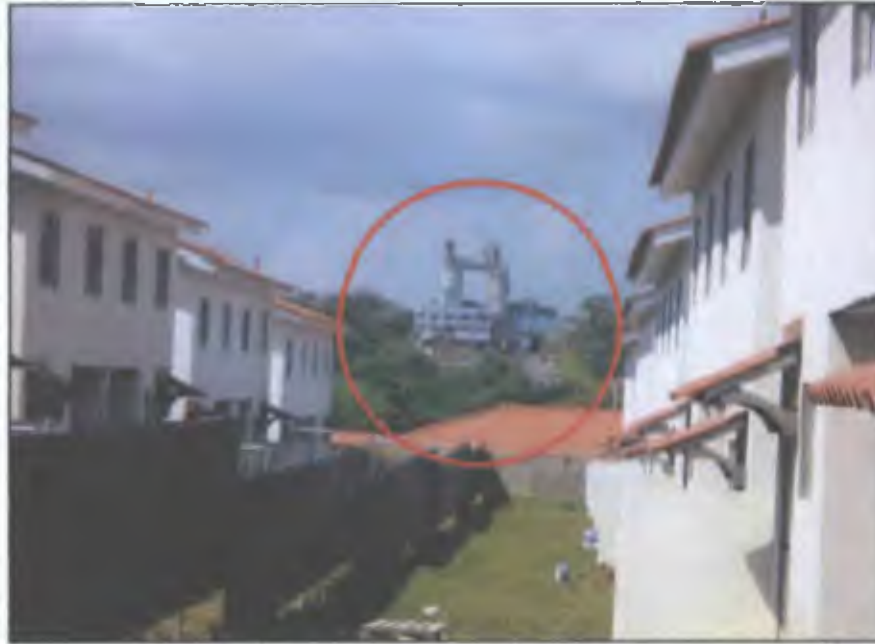
Residenciales exclusivos y emisiones contaminantes

Residenciales exclusivos cuyo valor para la adquisición de una vivienda son precios que sobrepasan los doscientos mil (200.000) dólares, han sido contruidos a poco más de 600 metros de una planta procesadora de cemento que se erige en una colina y cuya dirección de los vientos lleva los residuos directo hacia estos residenciales.

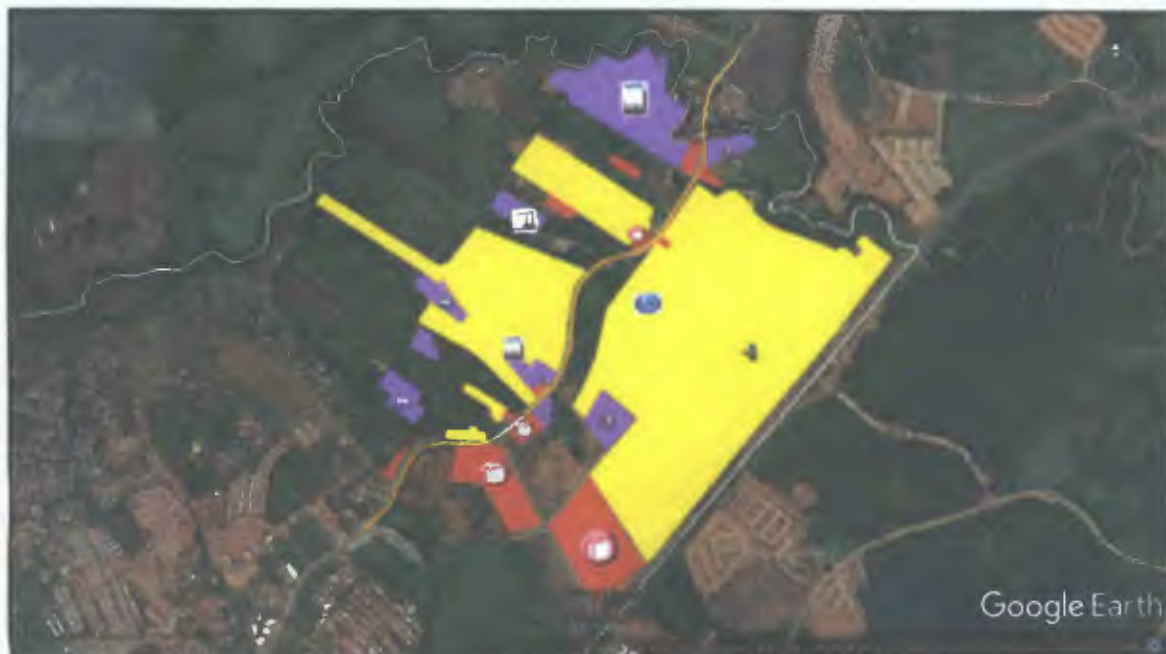
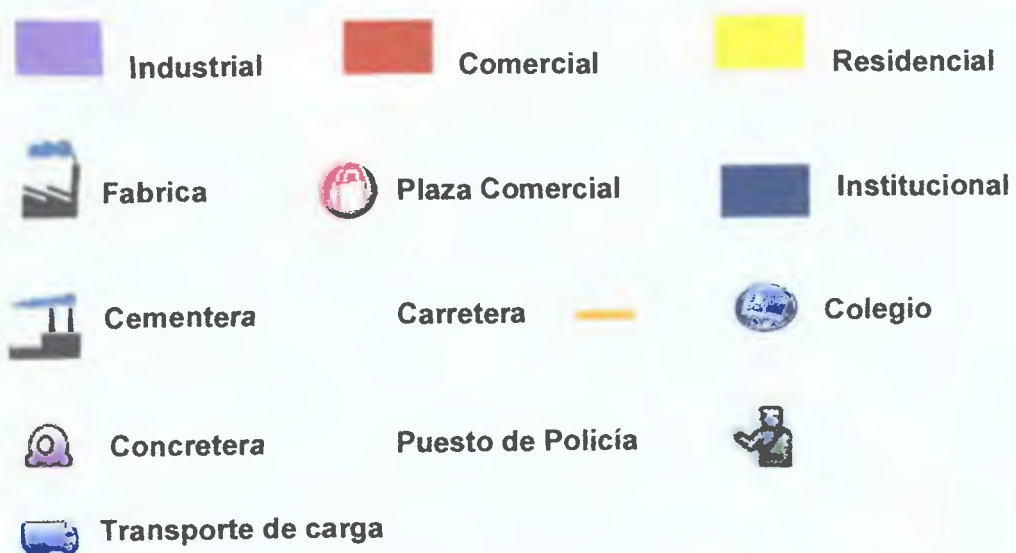
3.6.2. Imagen satelital n°4. Uso del suelo del sector Noreste del corregimiento Barrio Colón

Elaborado con el plan maestro Costa Verde, trabajo de campo e imagen de Google Earth.

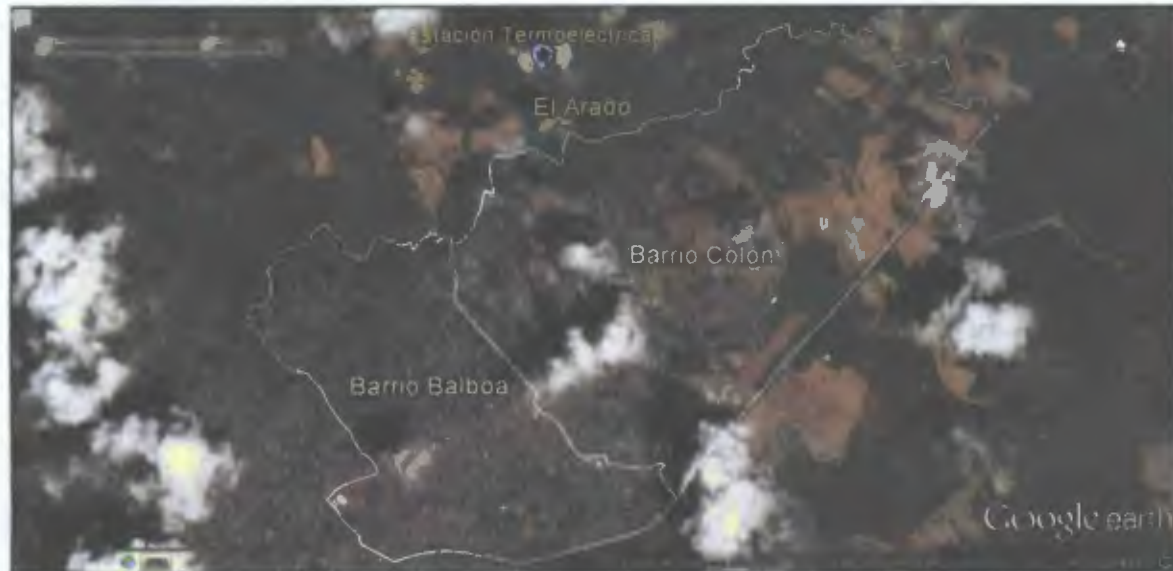
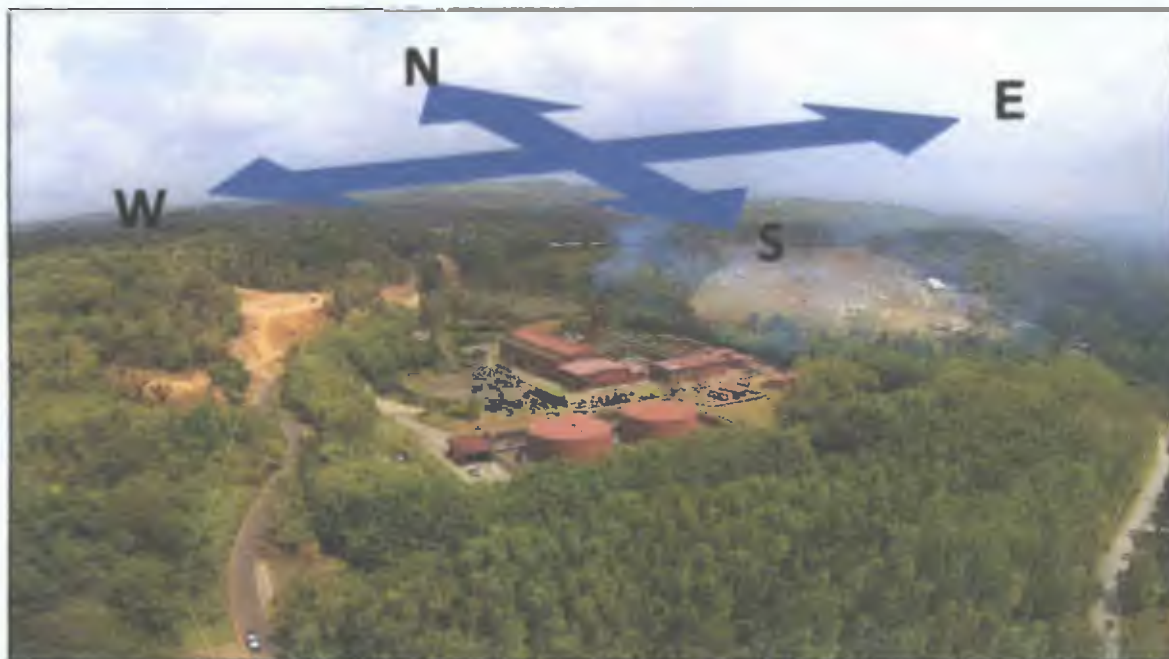
La dirección del viento no favorece a la población, llevando las emisiones en dirección Sureste, siendo Barrio Colón el corregimiento que recibe un impacto directo, producto de la generación energética a base de Bunker C.

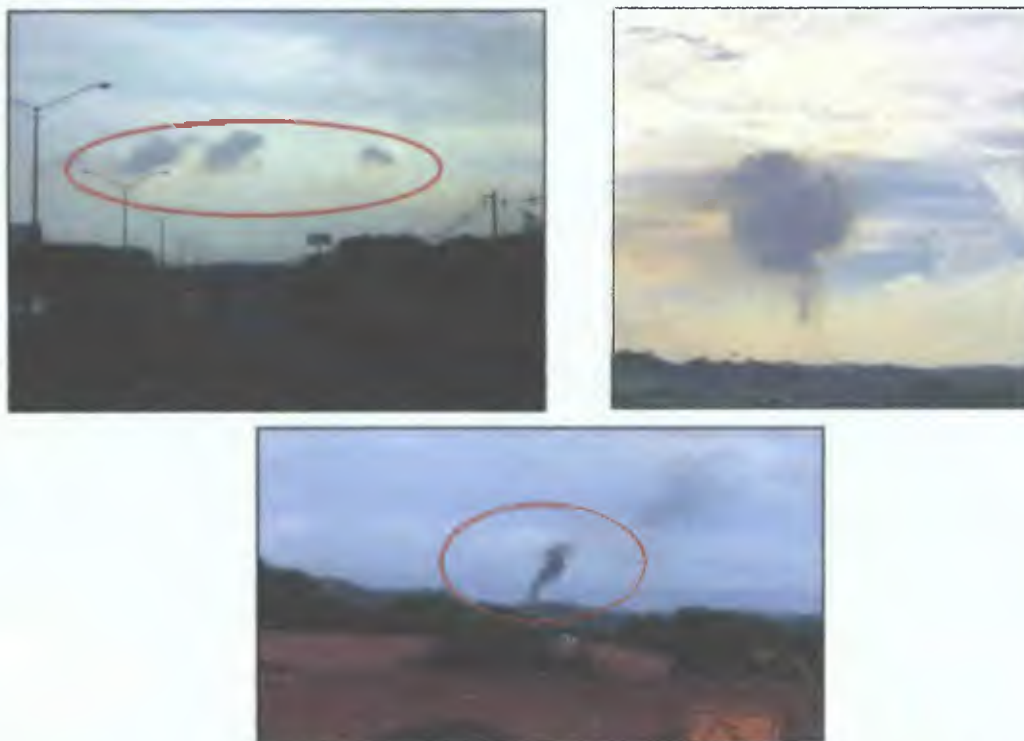
**Emisiones a base de combustible fósil bunker C para la generación eléctrica.
Vistas desde distintos puntos de los distritos de La Chorrera y Arraiján.**

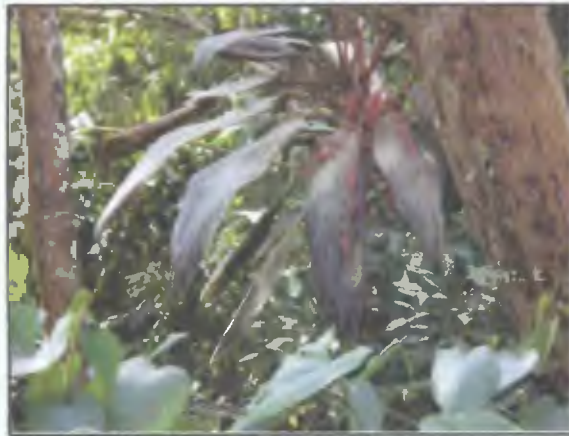
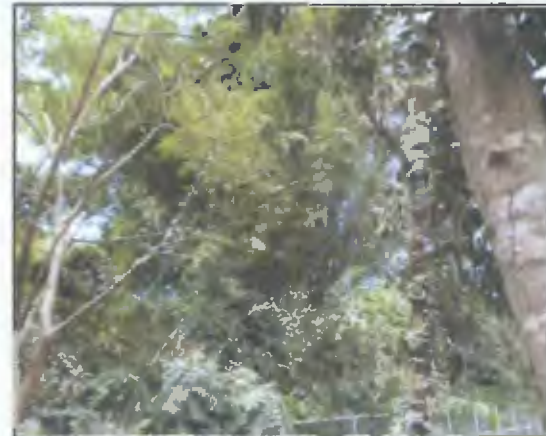
La flora del área circundante a las actividades industriales muestra los signos de toda esa emisión de partículas sólidas al ambiente. Una tonalidad de color blanquecino.

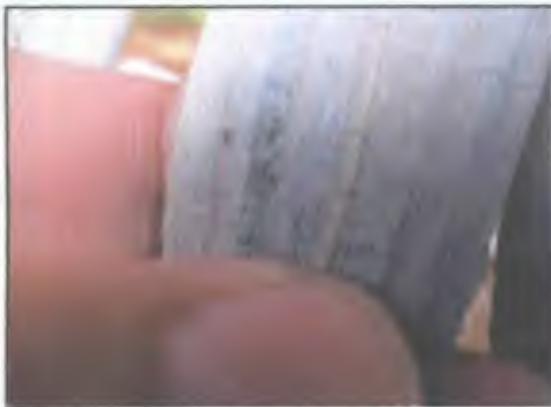
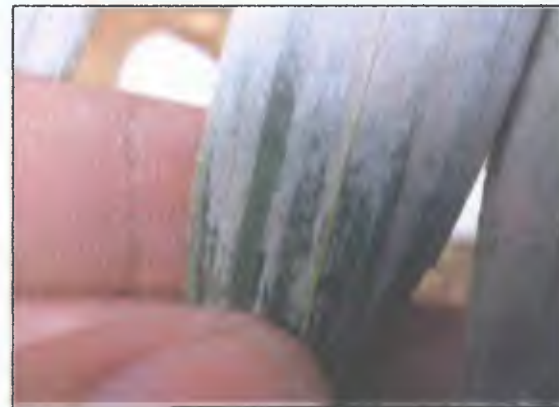
Las hojas de los árboles están cubiertas por una película de polvo y residuos de componentes utilizados en la elaboración de productos para la construcción.

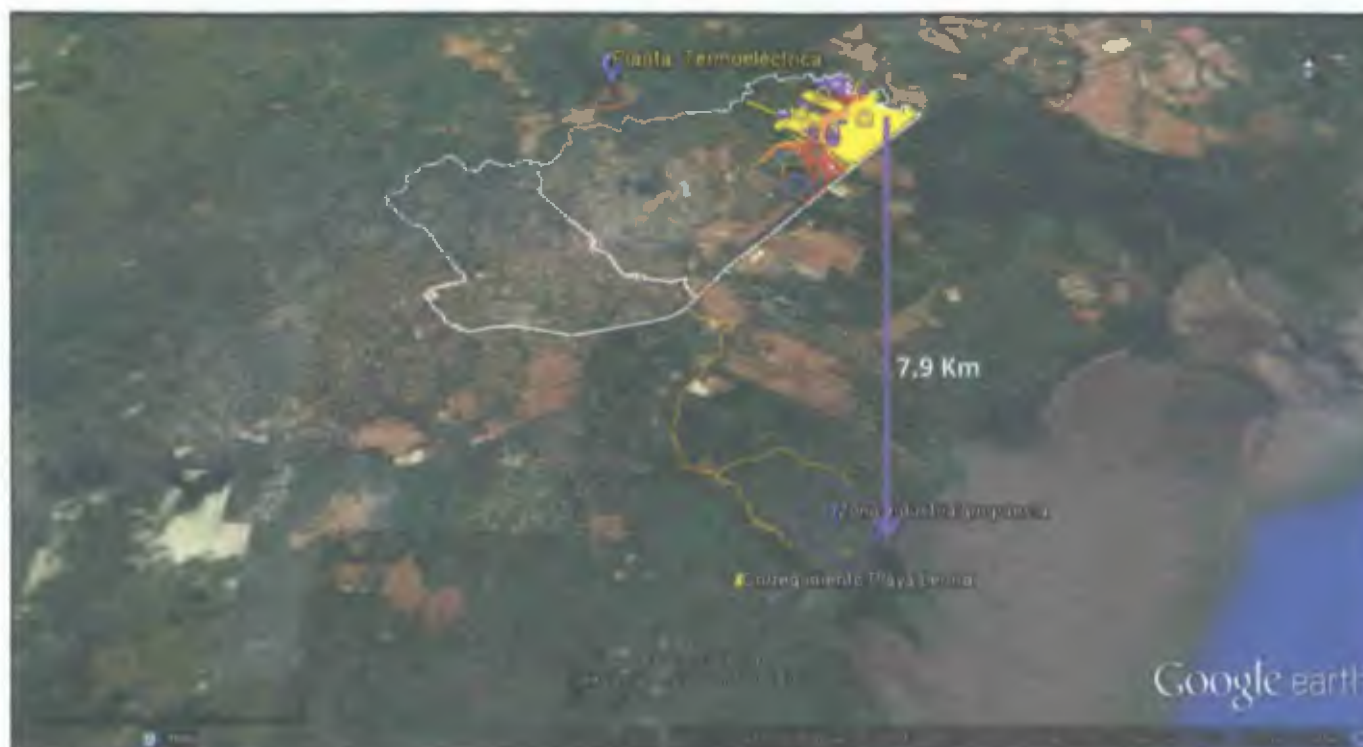
Imagen satelital n°5. Propuesta de reubicación de la zona industrial de Barrio Colón

A menos de 8 kilómetros de la actual zona industrial de Barrio Colón, el corregimiento **Playa Leona** en la parte sur de los corregimientos de estudio mantiene áreas costeras con espacio para un desarrollo industrial, son las áreas colindantes al actual vertedero de basura de Playa Chiquita, las emisiones como resultado de las actividades no tendrían un impacto directo sobre la población y se dispersarían en la costa, resultando un riesgo aceptable ante la problemática.

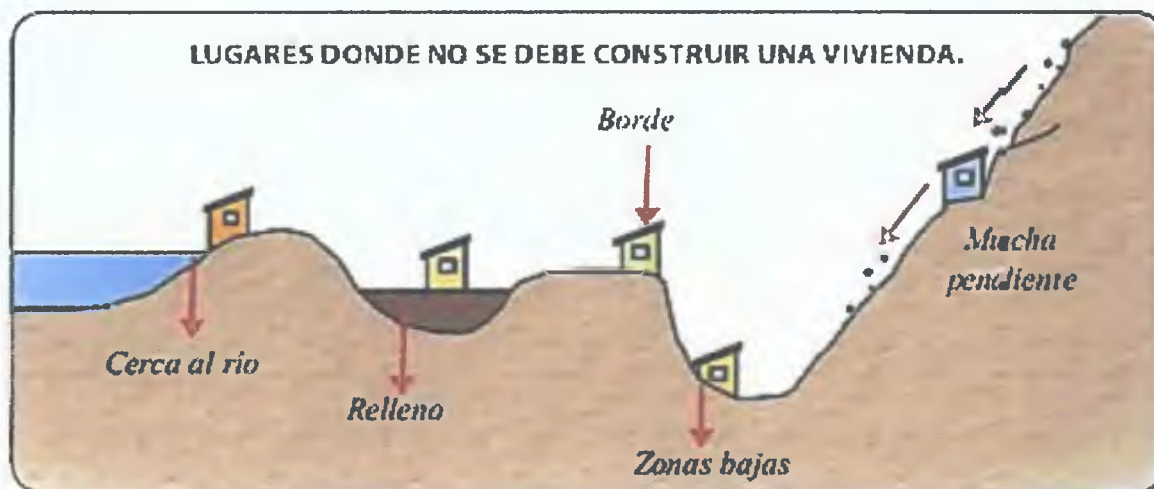
- No debemos construir en zonas de antiguos lechos de río, por el riesgo a inundaciones y huaicos.
- Nunca debemos edificar una casa sobre material de relleno, ya que en el futuro, éste se asentará y producirá graves rajaduras e incluso el colapso de la vivienda. Si el suelo estuviese formado por rellenos o basura, se deberán remover estos materiales y excavar hasta que se encuentre un terreno firme.

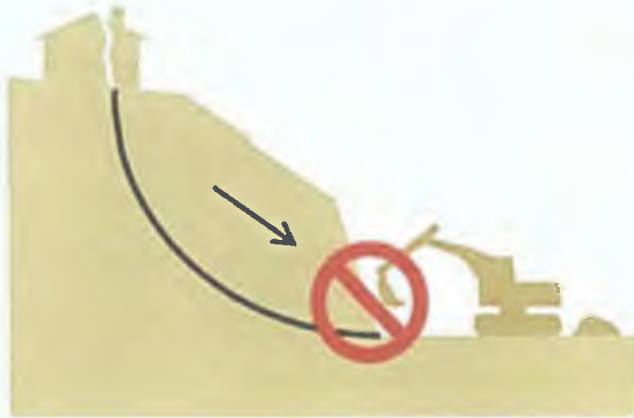
- Se deben evitar excavaciones en la base de las laderas o taludes sin una adecuada investigación geológica.

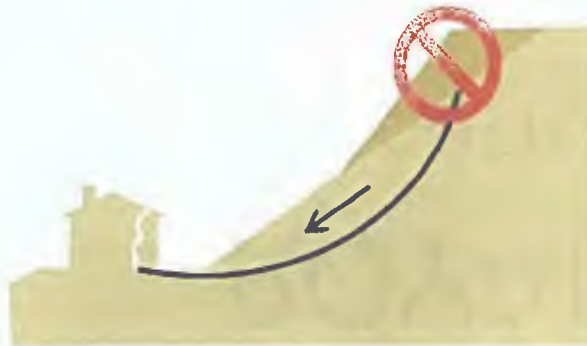
- Se deben evitar rellenos o aportes de tierra en la coronación de las laderas o taludes.

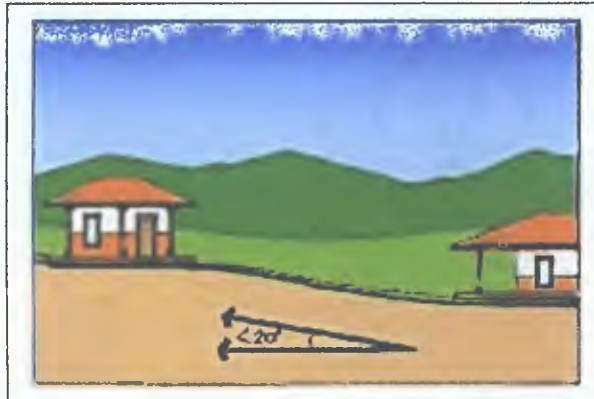
Vulnerabilidad Baja

La topografía donde se encuentra la vivienda es plana o muy poco inclinada.

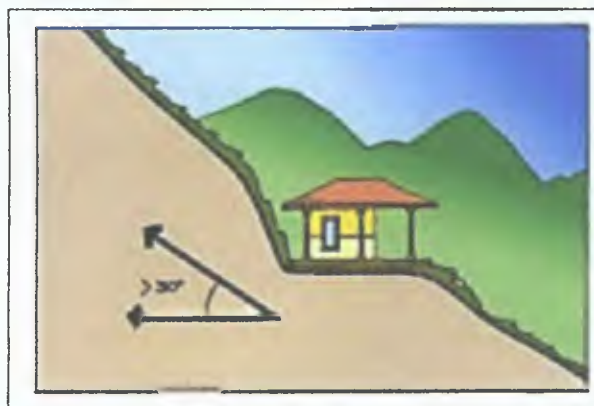
Vulnerabilidad Alta

La vivienda se encuentra localizada en pendientes con una inclinación mayor de 30 grados con la horizontal.

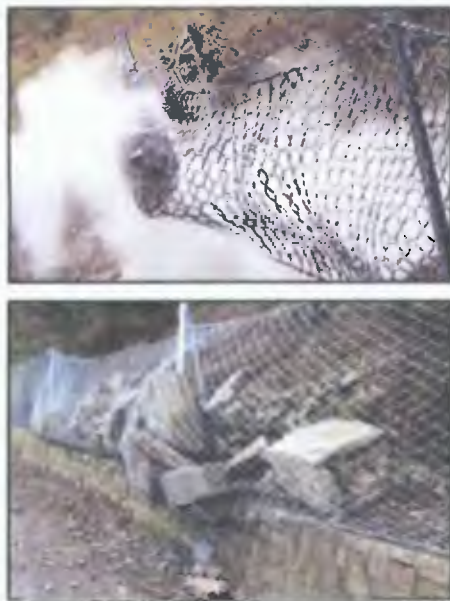
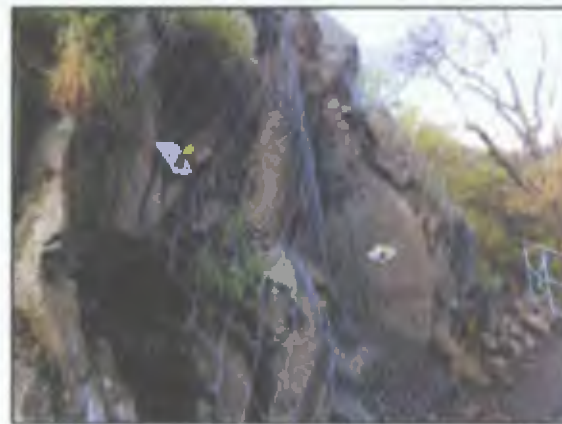
- Utilización de mallas y barreras de protección.

La utilización de mallas, pernos, anclajes y barreras de protección son técnicas utilizadas en muchos países, principalmente en áreas de flujo vehicular, estas mismas pudiesen ser incorporadas en muchas comunidades con riesgos a desprendimientos de rocas, como es el caso de las analizadas en esta investigación.

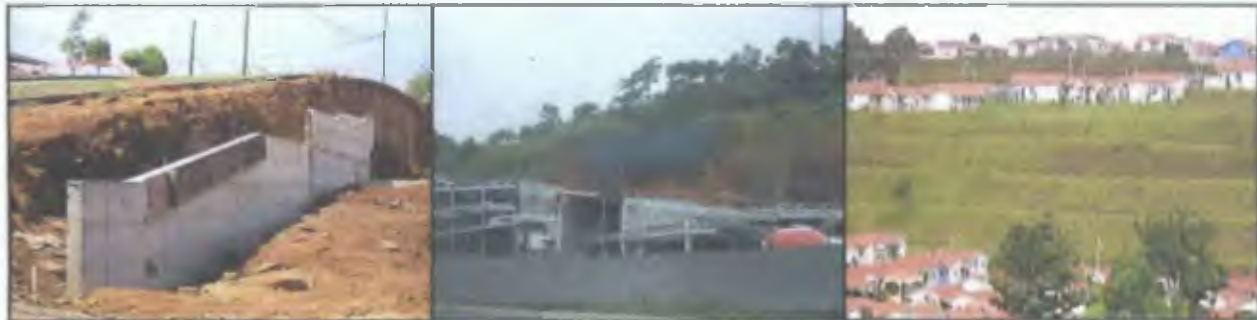
- Muro de contención - Revestimiento - Terraceo

Corregimiento Barrio Colón. Medidas estructurales para evitar deslizamientos de terreno

Son diversos los mecanismos estructurales utilizados para estabilizar las laderas y taludes, entre estos podemos mencionar: los muros de contención, el terraceo, utilización de revestimientos, revegetalización, sistemas de drenajes, entre muchos otros que existen. Dentro de los más comunes utilizados e implementados en el corregimiento **Barrio Colón** están: los muros de contención de diversos tipos y la utilización de terrazas o terraceo el cual consiste en dividir la ladera en varios taludes de comportamiento independiente, esto mantiene el control del agua de escorrentía y la erosión, además de aumentar la seguridad en caso de darse un alud, ya que este será contrarrestado en fuerza por los taludes inferiores.

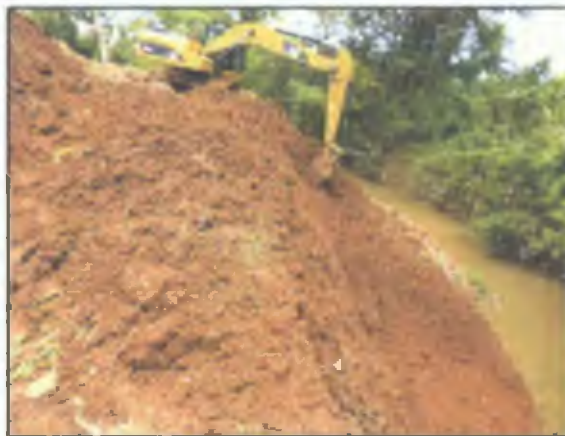
Dragado y ensanche del cauce del río **Martín Sánchez** por parte del **Ministerio de Obras Públicas (MOP)**. Barriada Industrial. Barrio Colón

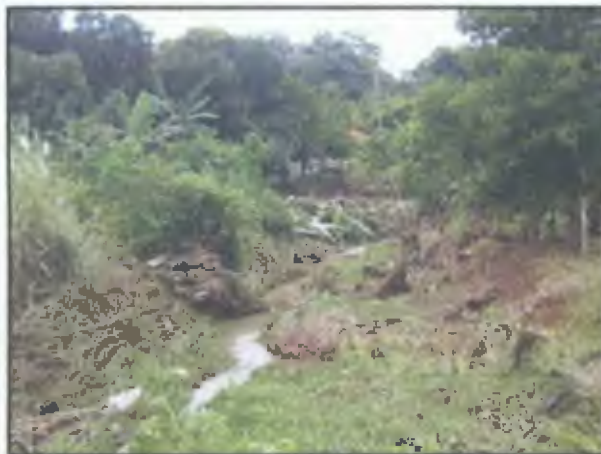
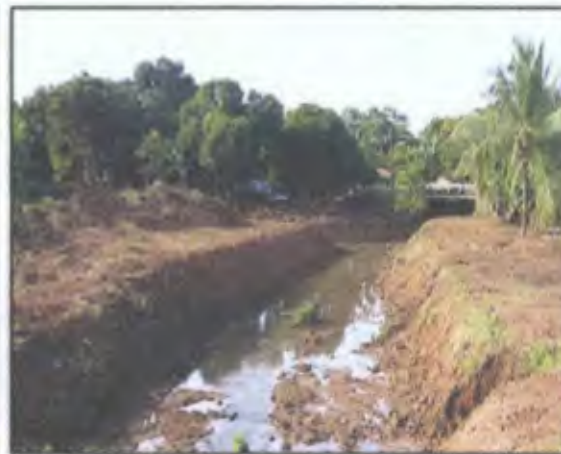
Entrada del río Martín Sánchez al corregimiento Barrio Balboa, antes y después de los trabajos de dragado. La cantidad de desechos orgánicos y maleza en el área impedía la circulación del agua, lo que provocó inundaciones debido al desborde del río y la quebrada Caña Brava que vierte sus aguas en esta zona.

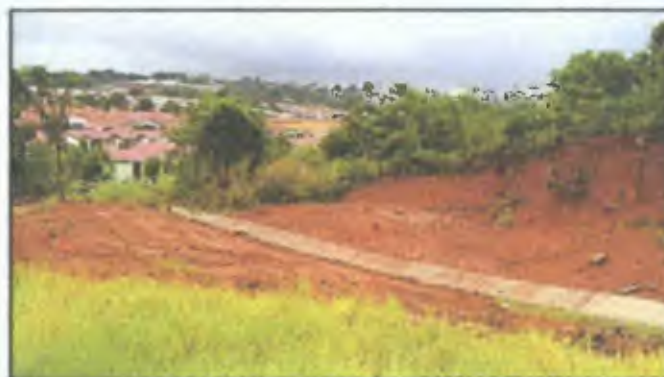
Residencial Valle Dorado. Barrio Colón. En algunos puntos se están implementando cunetas para el control de las escorrentías, esta labor junto al mantenimiento continuo que se le dé a los sistemas de drenaje contribuye a minimizar los riesgos de inundaciones en las comunidades.

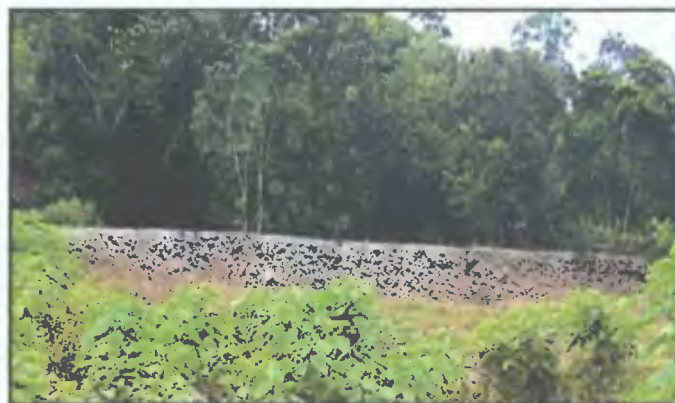
El Trapichito. Barrio Colón. Después de las inundaciones de noviembre de 2012 se construyeron una serie de medidas estructurales de prevención en algunos puntos próximos a los márgenes del río Caimito, entre estos la creación de muros de retención en la desembocadura de la quebrada El Limón.

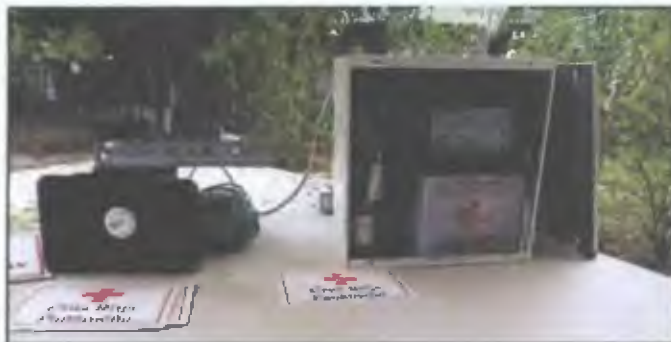
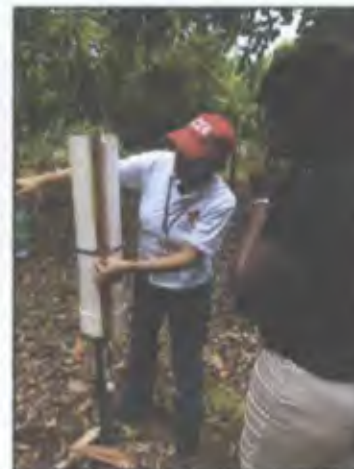
Mastranto (Parte Final). Barrio Colón. La implementación de recursos tecnológicos e instrumentos de medición en las comunidades en riesgo de inundaciones resulta de gran apoyo y pueden salvar vidas. El **Proyecto Rita** impulsado por la **Cruz Roja** Comité de La Chorrera busca además de preparar a la población en materia de gestión de riesgo, implementar este tipo de herramientas en áreas vulnerables, como es el caso de Mastranto (parte final).

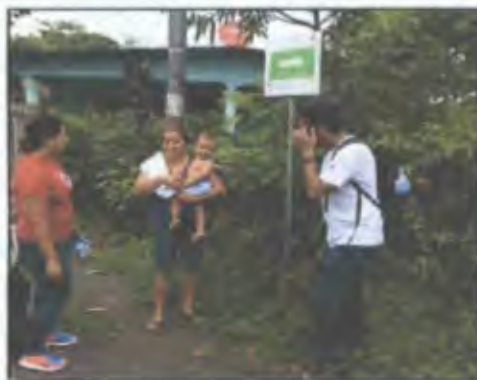
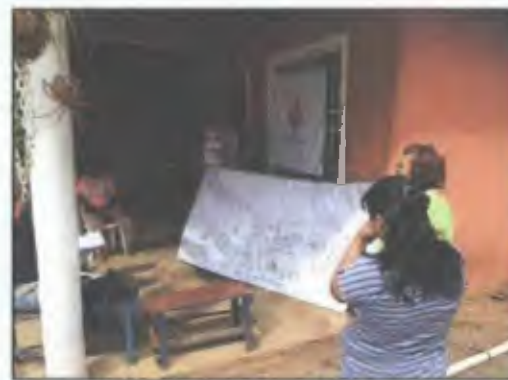
La señalización de una comunidad vulnerable por medio de rutas de evacuación y mapas de riesgos, permite a la población un conocimiento previo del territorio y, en caso de emergencia, un desalojo de manera rápida y ordenada hasta guiarla a un punto de reunión o zona segura. **Comunidad Mastranto. Proyecto Rita.**

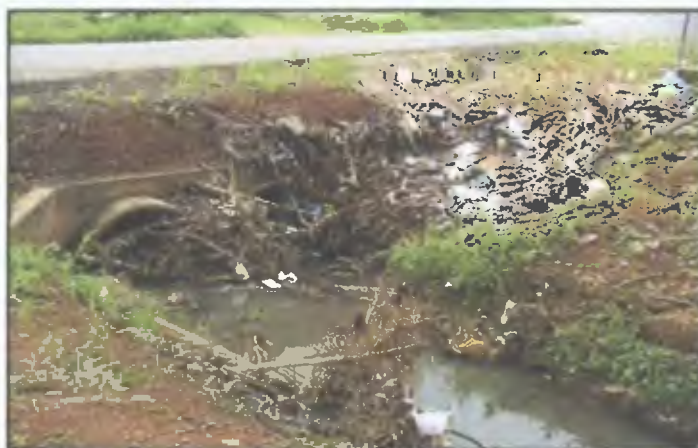
Quebrada Caña Brava, Barriada San Antonio N° 2. Barrio Balboa
Alcantarillados totalmente obstruidos por la acumulación de desperdicios tanto orgánicos como inorgánicos.

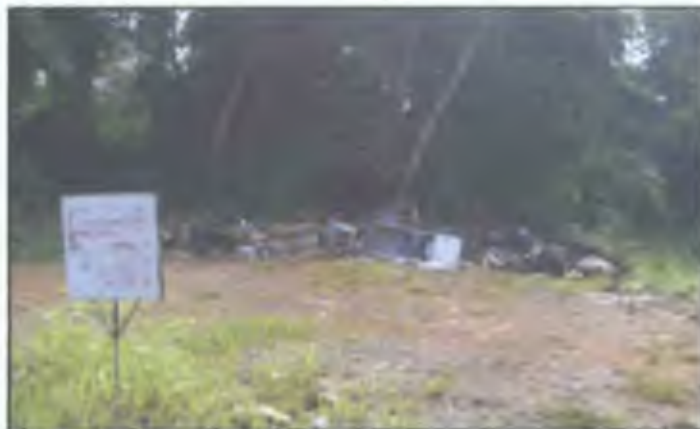
La mala disposición de los bienes que no se utilizan en los márgenes de la quebrada **El Puente**, próximo al punto de desembocadura contribuyó a la formación de un embalse en la zona baja del **río Martín Sánchez**, trayendo como resultado las inundaciones de septiembre de 2014. **Urb. Fuente del Chase. Barrio Colón.**

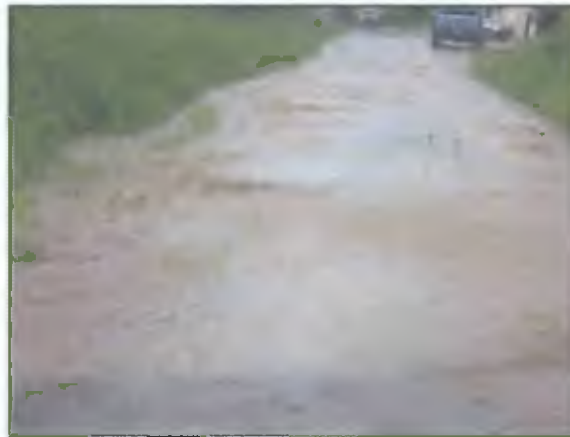
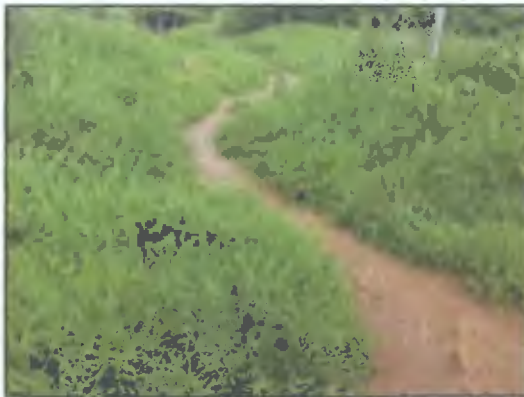
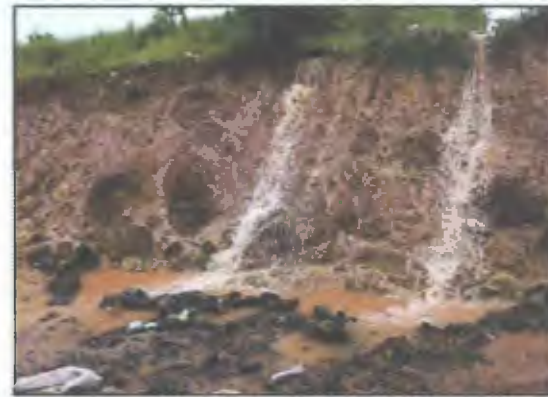
Las Escorrentías provenientes de las zonas altas de la **Barriada Industrial** circulan sin ser canalizadas en muchos puntos, acorralando la población de las zonas bajas entre estas y el río Martín Sánchez y provocando inundaciones en estas áreas.

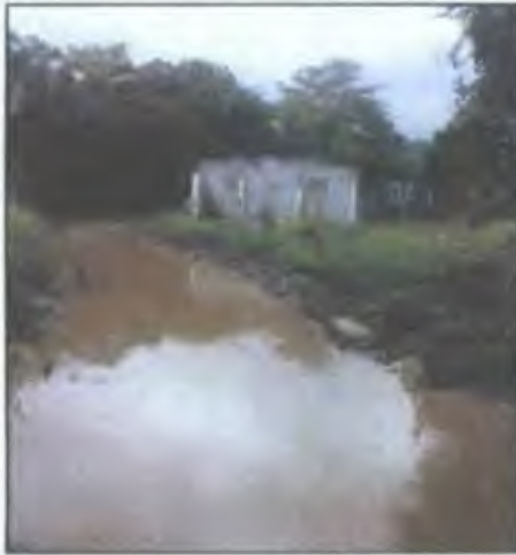
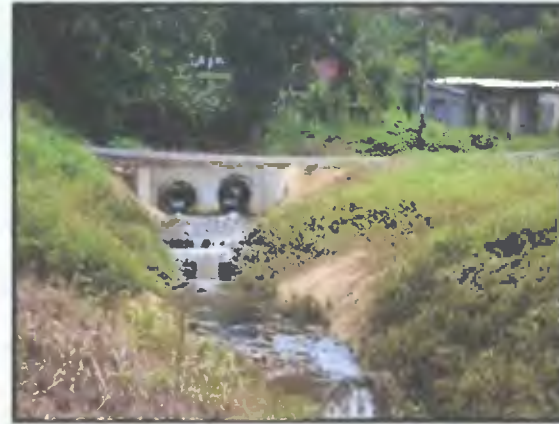
Muchas de las viviendas de nuestras comunidades están a pocos metros de los afluentes que componen los corregimientos Barrio Balboa y Barrio Colón, zonas consideradas llanuras aluviales, principalmente las áreas de desembocaduras de las quebradas son puntos que al recibir la temporada de lluvia aumentan sus caudales hasta desbordar sus aguas y afectar a las poblaciones asentadas en sus márgenes, según Ingeniería Municipal del Distrito se debe guardar un área de servidumbre de veinte metros (20m) de distancia de la construcción de una vivienda al río, diez metros (10m) de la construcción de una vivienda a las quebradas y cinco metros (5m) de la construcción de una vivienda a cualquier tipo de cajón pluvial o sistema de alcantarillado, esto en muchos casos no se cumple ni es distancia segura suficiente en caso de una crecida de los afluentes.

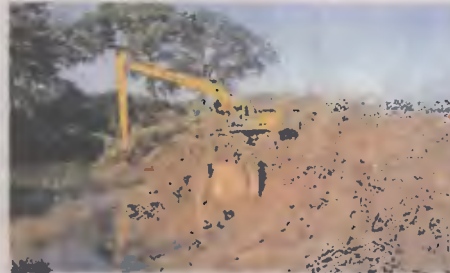
DRAGADO. Una pala mecánica del MOP retira sedimentos del curso del río Martín Sánchez.
